# **Z Á V E R E Ć N Á S P R Á V A**

## **o bezpečnostnom vyšetovaní leteckej nehody**

**NOVA - PRION 5 S**

**OM-P893**

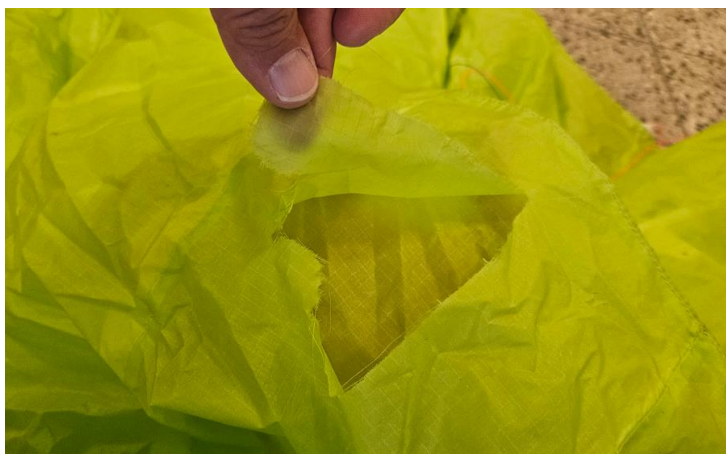
Vrchlík padákového klzáku bol mierne poškodený. Poškodenie pravdepodobne vzniklo počas balenia vybavenia po nehode. Postroj ani záchranný padák neboli pádom poškodené.

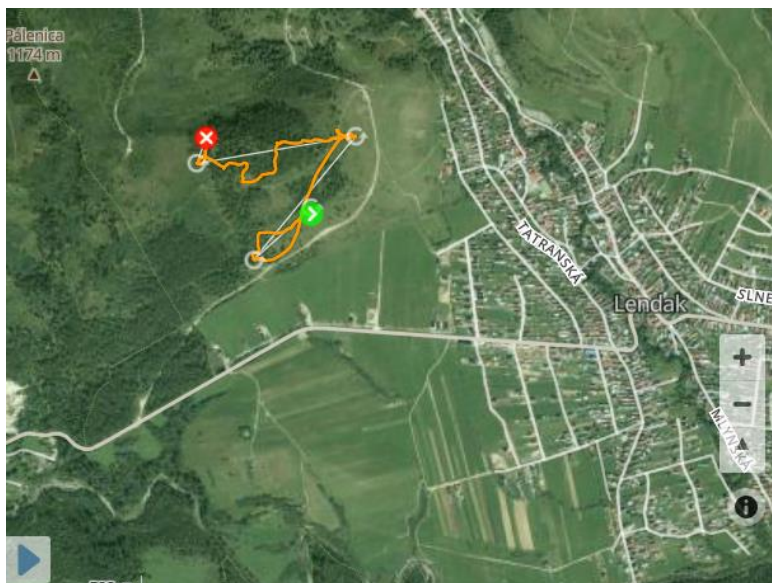
Obr. 1 Priestor lietania a trať letu (x-contest)

K pádu LŠZ došlo približne 430 m od miesta vzletu

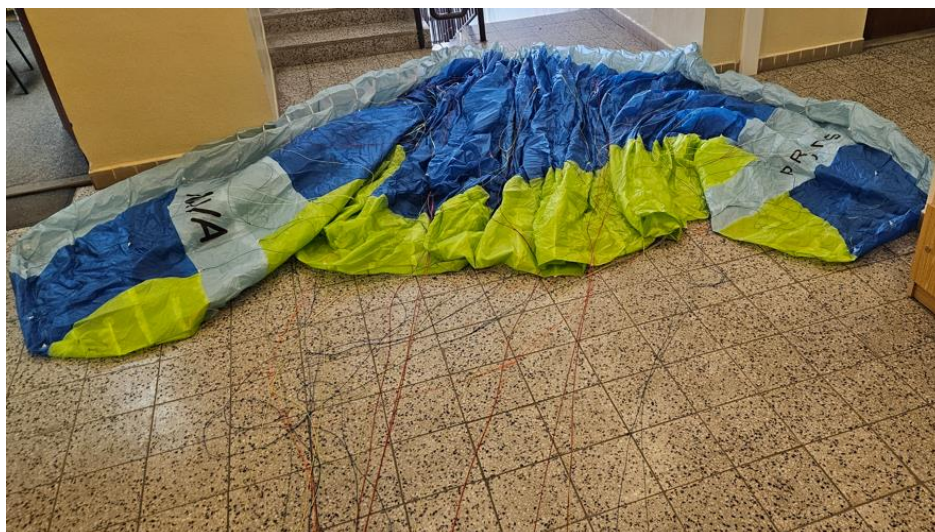
Obr. 4 Padákový klzák

**Padákový klzák** bol celkovo v dobrom technickom stave, modernej konštrukcie určený pre výcvik a prvé lety. Výrobca uvádza že padákový klzák spĺňa certifikáciu EN-A. Celkový nálet padákového klzáku je 19 hod.

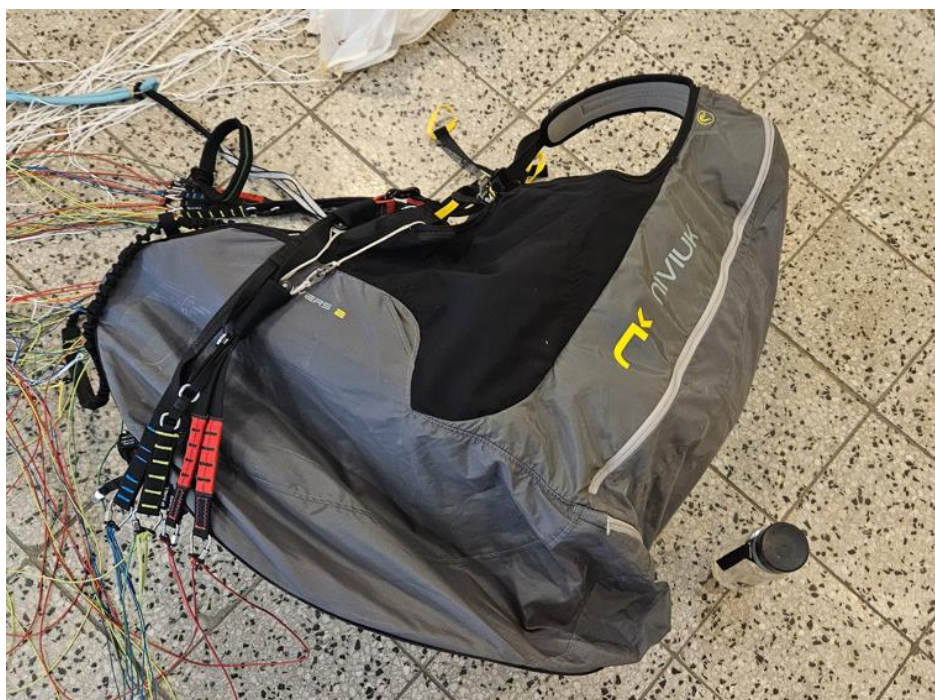
Obr. 5 Sedací postroj pilota

**Sedací postroj pilota** Niviuk Konvers 2L. Reverzný sedací postroj (Batoň/ Sedací postroj v jednom) Bol v dobrom technickom stave. Po nehode bez poškodenia. Po nehode je viditeľné znečistenie postroja. Funkcia upínacích praciek a karabín bez nedostatkov. Uchytenie záložného padáku, voľných koncov padákového klzáku taktiež bez nedostatkov. Sedací postroj je vybavený samonafukovacím airbagom, ktorý sa dopredným pohybom stále dofukuje.

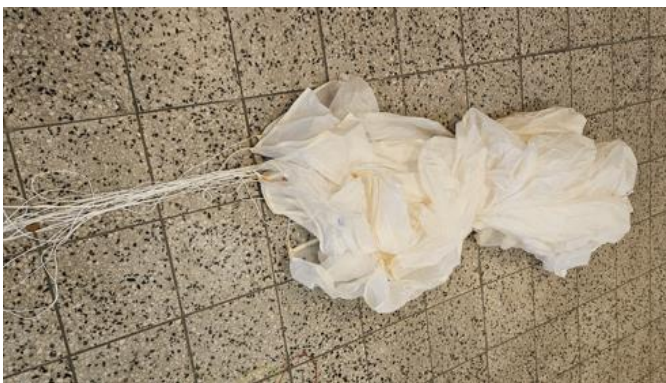
Obr. 6 Záchranný padák

**Záchranný padák** je v dobrom stave. AIR VUISA SF105 vyrobený v roku 2024. Po nehode bez poškodenia. Kontajner záložného padáku sa nenašiel. Po vyhodení sa oddelil od kontajnera a vletel do šnúr hlavného padáku. Nedošlo k nafukovaniu záložného padáku vzduchom.

Neskoré použitie záložného padáku.
